**PROGRAM PRAC
KONSERWATORSKICH
KAPLICZKI DWORSKIEJ
W BAJKACH ZALESIU
GM. KRYPNO
UZUPEŁNIAJĄCY I USZCZEGÓŁOWIONY
NR REJ. B-233**

PROGRAM PRAC KONSERWATORSKICH

KAPLICZKI DWORSKIEJ
W BAJKACH ZALESIU

PROGRAM POSTĘPOWANIA KONSERWATORSKIEGO UZUPEŁNIAJĄCY I USZCZEGÓLOWIONY

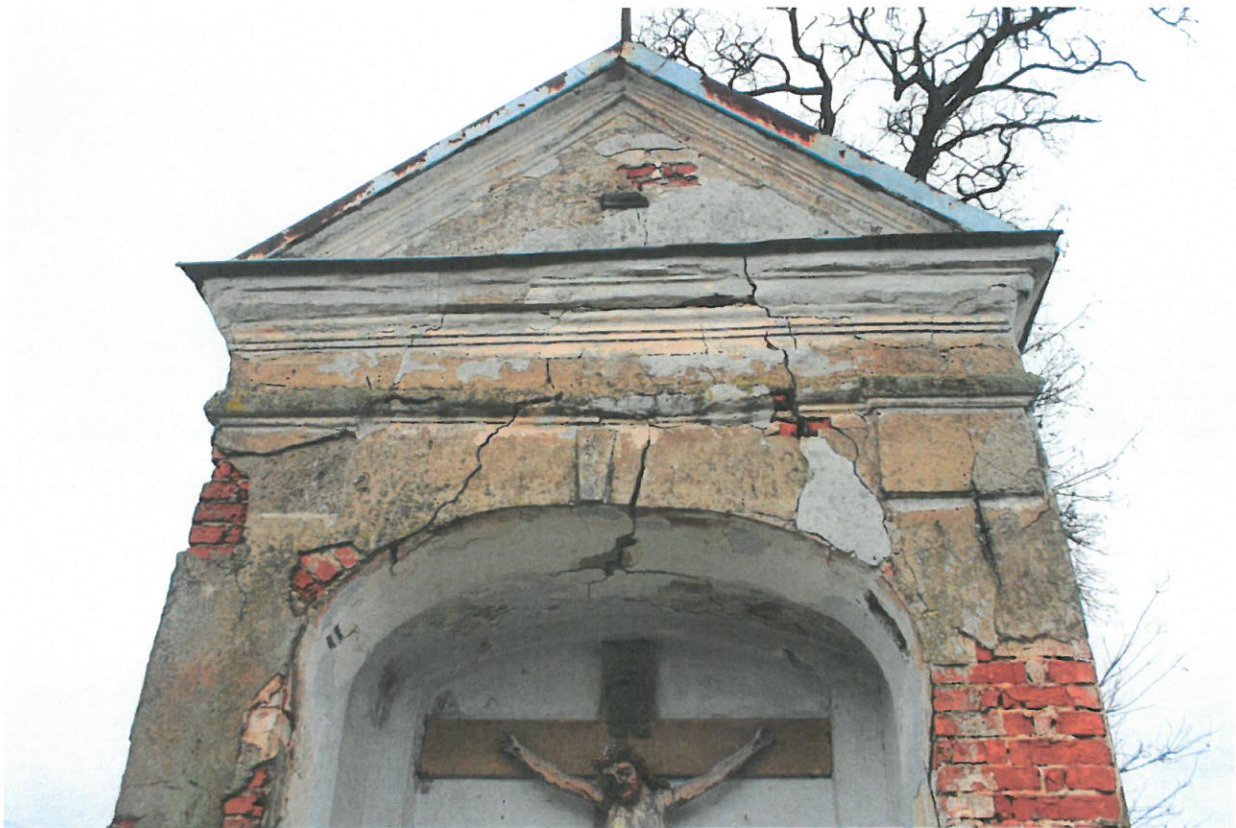
Kapliczka znajduje się w bardzo złym stanie technicznym, który można określić jako awaryjny. Na łuku wnęki oraz na jej sklepieniu widoczne są głębokie pęknięcia tynku i struktury muru. Ceglane sklepienie ulega silnemu działaniu poziomych sił rozporu (rozpiętość łuku koszowego 1,9 m), które przekazywane są na elementy wsporcze, w tym przypadku ściany boczne. Tuż pod łukiem wnęki widoczne są gniazda, w których osadzona była pierwotnie belka spinająca konstrukcję, będąca jej stężeniem. Belka ta została usunięta, prawdopodobnie z powodu destrukcji drewna, co miało zasadniczy wpływ na rozluźnienie konstrukcji łuku i sklepienia wnęki pod wpływem sił rozporu. Na licu i ścianach bocznych widoczne są ankry, które miały za zadanie spinać konstrukcję. Jednak w wyniku usunięcia belki stężącej nastąpiło z czasem rozluźnienie konstrukcji w tym obszarze, pogłębiane zalewaniem z powodu nieszczelnego poszycia dachu i nacisku masywnej części szczytowej kapliczki. Rozluźnienie konstrukcji widoczne jest w postaci głębokich pęknięć z przemieszczeniem muru rozszerzających się ku dołowi, odkształceń linii łuku i gzymsu nad kluczem. Widoczna utrata zdolności nośnej sklepienia wnęki, a także utrata odporności na działanie czynników niszczących takich jak wilgoć i inne czynniki atmosferyczne i biologiczne grozi katastrofą budowlaną i wymaga natychmiastowej interwencji.

ZDJ. 5 BAJKI ZALESIE. KAPLICZKA DWORSKA. GÓRNY FRAGMENT WNĘKI – WYRAŻNE OBSUNIĘCIE SIĘ PĘKNIĘTYCH I ROZSPOJONYCH FRAGMENTÓW ŁUKU SPOWODOWANE SZEROKĄ ROZPIĘTOŚCIĄ ŁUKU KOSZOWEGO I USUNIĘCIEM BŁKI STĘŻAJĄCEJ Z PODŁUCZA

1. Wykonanie wstępnej dokumentacji fotograficznej oraz pomiarów elementów przeznaczonych do odtworzenia
2. Zabezpieczenia przewencyjne - podstemplowanie podłucza i sklepienia wnęki kapliczki, wykonanie szalunku pod łukiem wnęki oraz pod sklepieniem i montaż zastrzałów ścian bocznych

4. Postawienie rusztowań
5. Wzmocnienie konstrukcji sklepienia – Demontaż poszycia dachowego i obróbek blacharskich. Rozebranie górnej, przedniej części kapliczki z pozostawieniem i zabezpieczeniem tylnej ściany szczytowej. Zakres prac rozbiórkowych zostanie określony podczas robót i zależeć będzie od stanu konstrukcji, dlatego też prace rozbiórkowe należy prowadzić pod nadzorem Służb Konserwatorskich – konieczność zwołania komisji konserwatorskiej. W trakcie prac rozbiórkowych należy zabezpieczyć metalowy krzyż i wszystkie cegły nadające się do powtórnego wmurowania. Wykonanie wzmocnienia w przedniej płaszczyźnie sklepienia i łuku ze stali zbrojeniowej wysokiej ciągliwości np. B500SP i betonu architektonicznego klasy C16/20 lub C20/25 oraz kotwienie ścian bocznych.

10. Rozebranie uszkodzonych fragmentów muru – sklepienia nad wnęką i przedniej części ściany nad łukiem i ponowne przemurowanie tych fragmentów przy użyciu nowych cegieł o takich samych wymiarach jak oryginalne lub pozyskanych z rozbiórki, nie zasolonych i nie uszkodzonych. Do prac murarskich stosować zaprawy na bazie wapna z dodatkiem tufu wulkanicznego – trasu, który poprawia słabe własności mechaniczne wapna. Zaprawy wapienno-trasowe to obecnie najtrwalsze zaprawy na bazie wapna stosowane przy konserwacji obiektów zabytkowych. Zaprawy te mają ponadto znacznie większą porowatość i mniejszy skurcz od tradycyjnych zapraw wapienno-cementowych i jako takie są polecane przez wszystkie środowiska technologiczne i konserwatorskie /zaleca się stosowanie zapraw firmy Tubag, Stoispo/

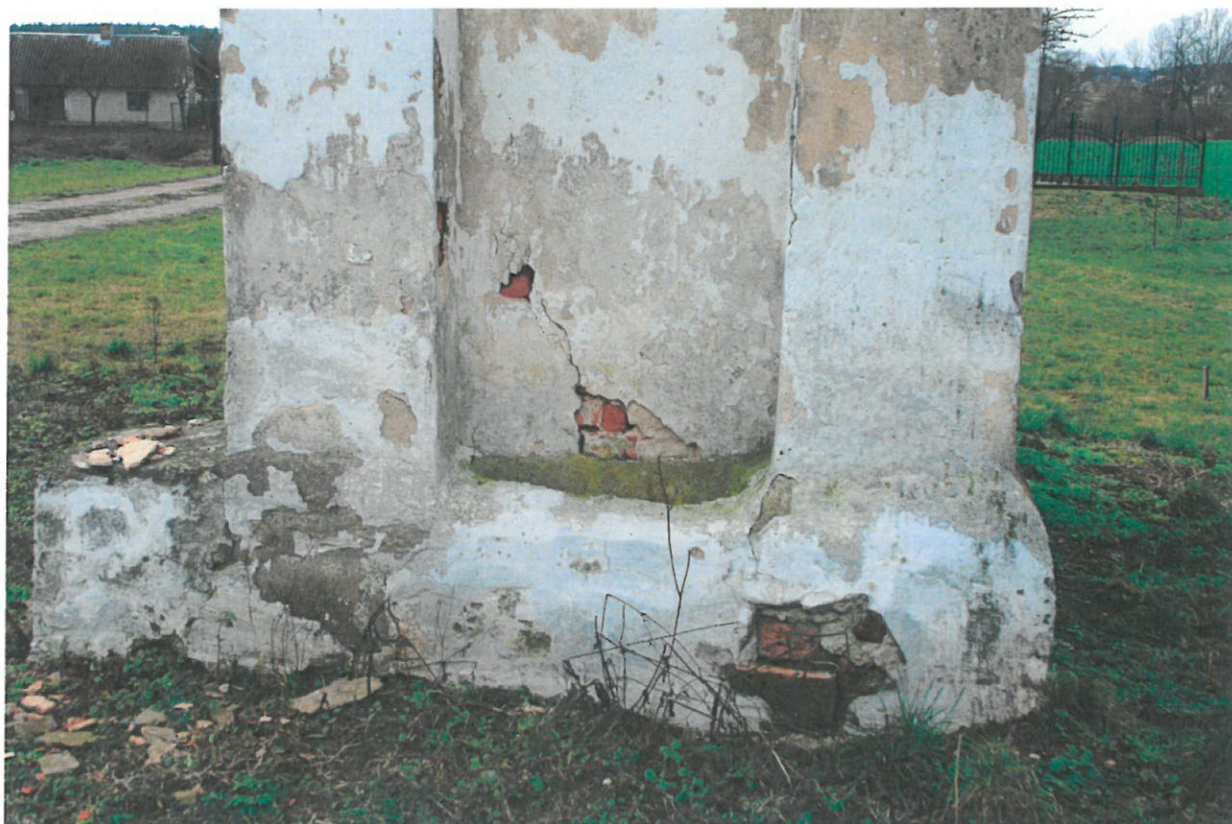
ZDJ.7 BAJKI ZALESIE. KAPLICZKA DWORSKA. PRAWY BOK KAPLICZKI. WIDOCZNE PĘKNIĘCIE I ROZLUŻNIENIE COKOŁU I ŚCIANY WSKAZUJĄCE NA DZIAŁANIE SIŁ ROZPOROWYCH W OBREBIE ŁUKU WNĘKI

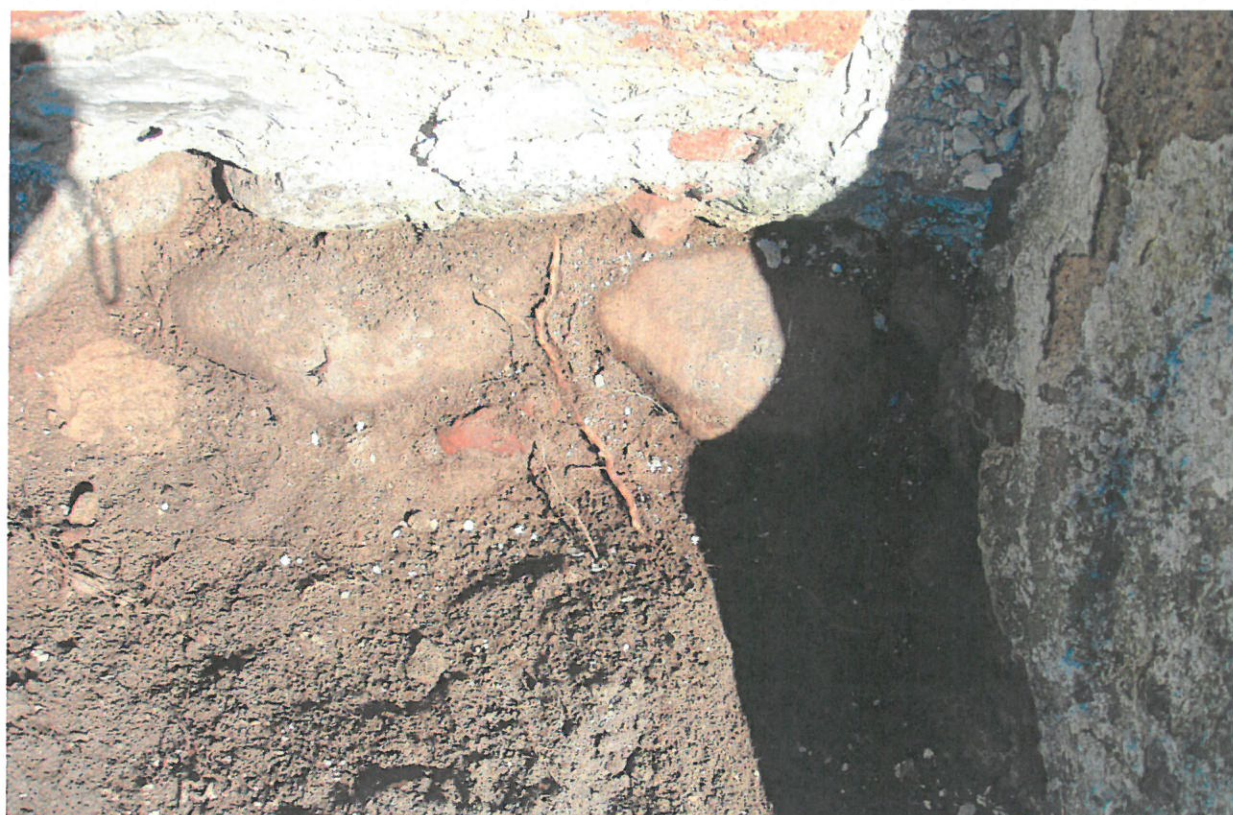
Posadowienie obiektu na płytkiej warstwie kamieni polnych sprzyja deformacjom i uszkodzeniom konstrukcji.

ZDJ.8 BAJKI ZALESIE. KAPLICZKA DWORSKA. FUNDAMENT Z KAMIENI POLNYCH

15. Odsłonięcie fundamentów poprzez wykonanie wykopu, oczyszczenie kamieni z ziemi i korzeni, osuszenie
16. Wykonanie opaski żelbetowej kapliczki: ułożenie zbrojenia, wykonanie deskowania, ułożenie mieszanki betonowej, dwukrotne zaizolowanie izolbetem, zasypianie wykopu żwirem z uwzględnieniem końcowego wyprofilowania terenu. Prace przy fundamentach wykonywać odcinkowo
